SITAF S.p.A.

INDIVIDUAZIONE NEGLI AMBIENTI DI LAVORO DI EVENTUALE
PRESENZA DI AMIANTO

RELAZIONE GENERALE E PLANIMETRIE

OGGETTO: A32 TORINO – BARDONECCHIA – Individuazione negli ambienti di lavoro di eventuale presenza di amianto

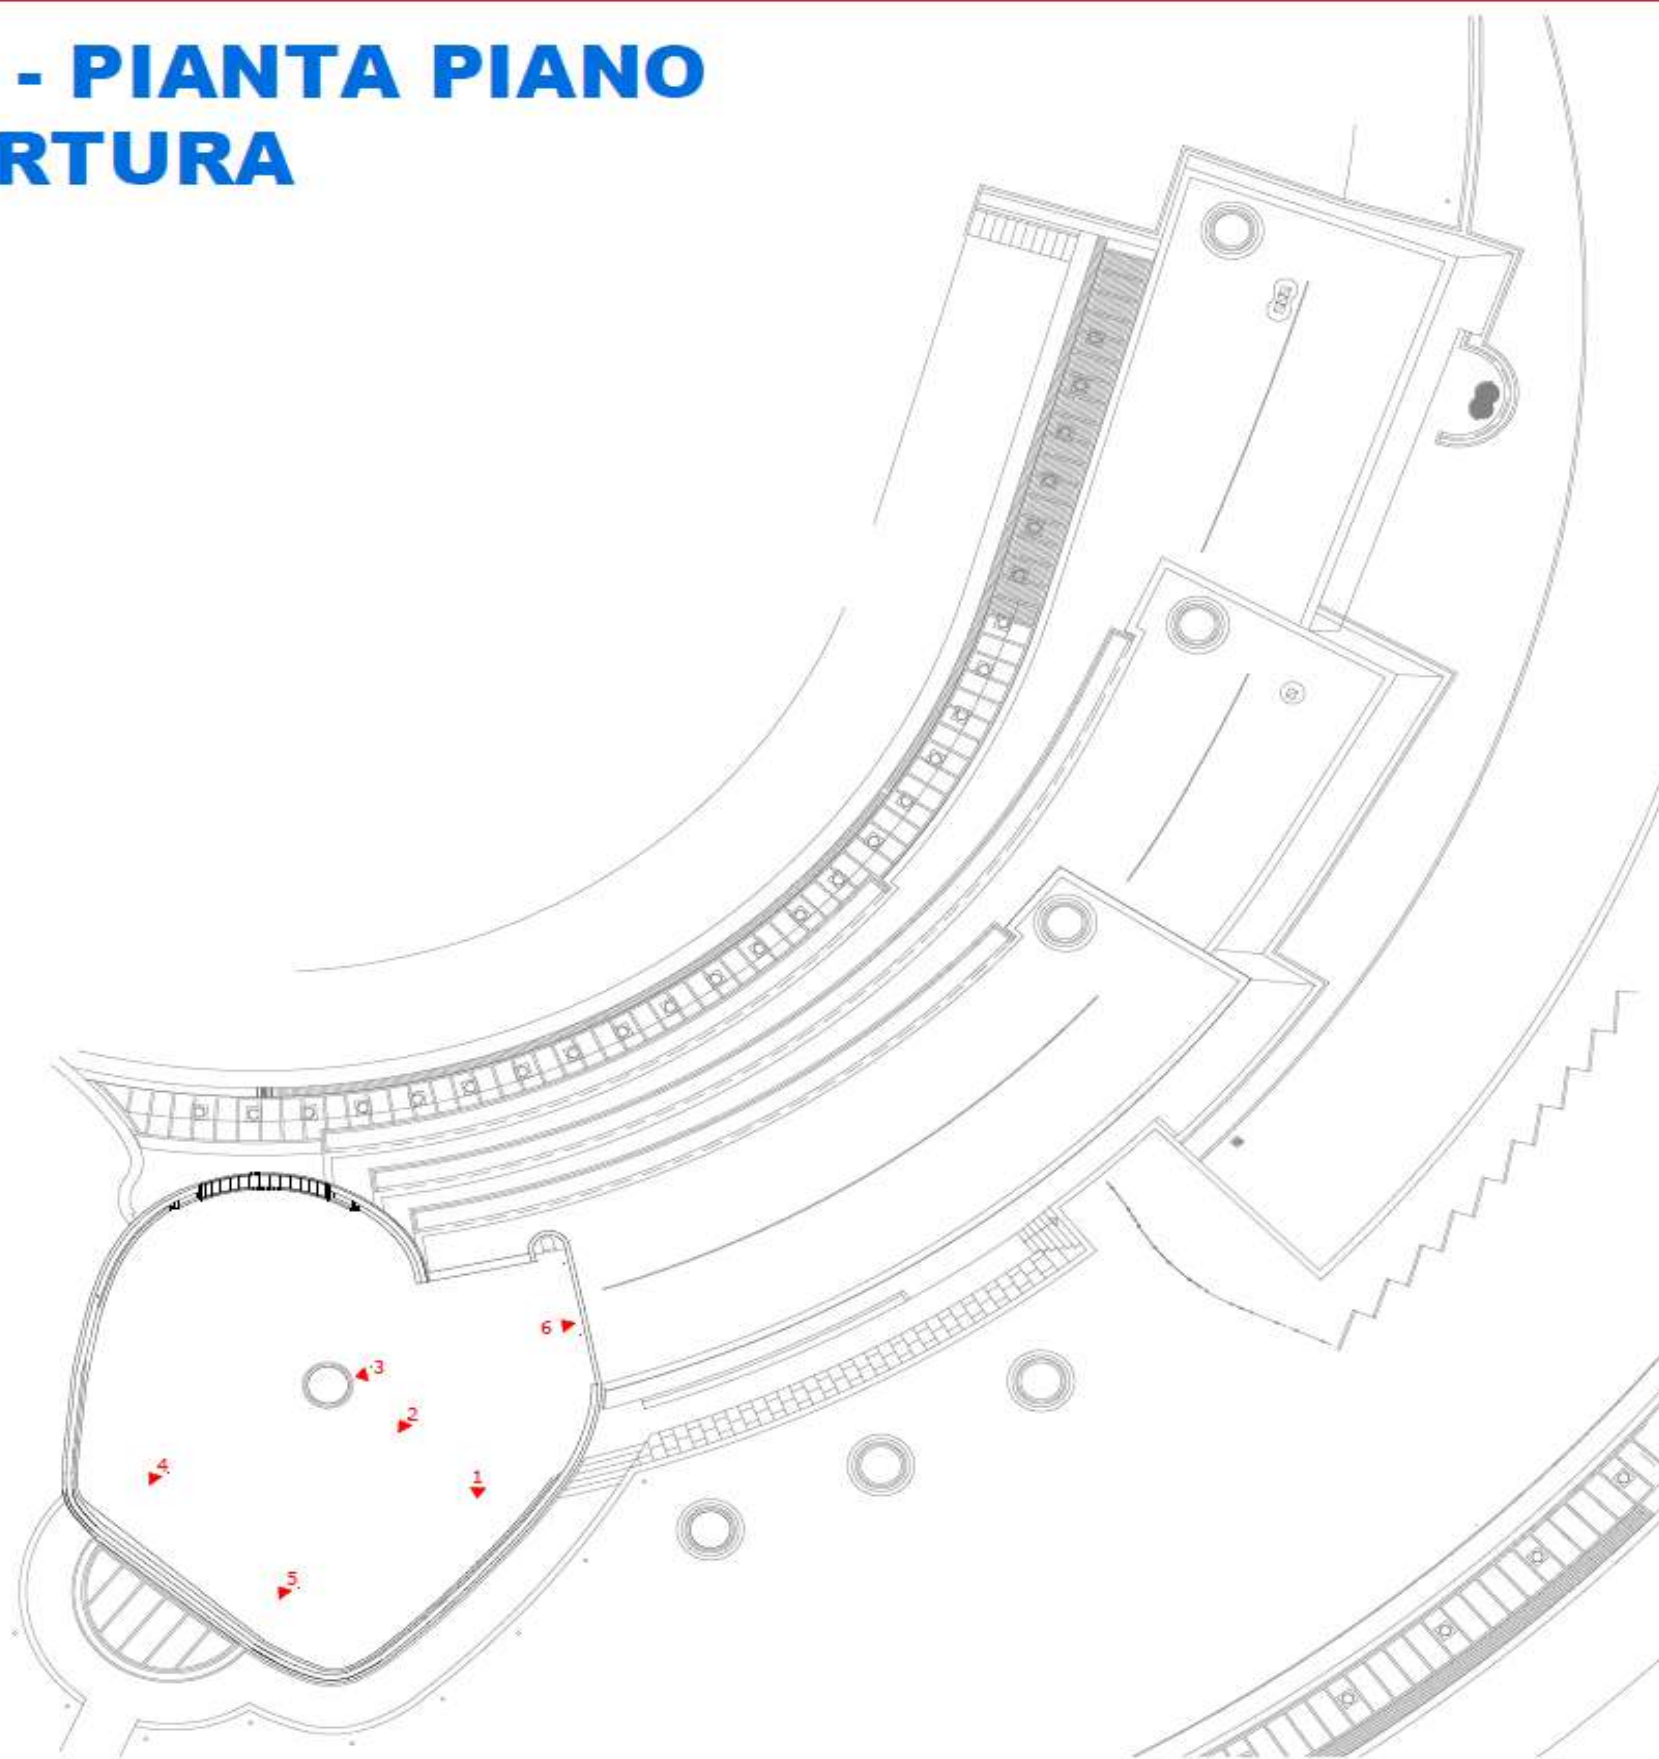
SUSA - PIANTA PIANO COPERTURA

La copertura del piano terzo si presenta quale lastrico solare. Sono presenti alcune macchine di climatizzazione ed i torrini di esalazione. La pavimentazione è costituita da piastrelloni in cls posati su appoggi a secco su foglio tessuto tipo feltro poroso. Il tutto su massetto di cls protetto da impermeabilizzazione.

| • Lana minerale rivestimento su macchina di climatizzazione | Foto n° 1 |
| • Feltro sottopavimento e materiale impermeabilizzante | Foto n° 2 |
| • Lana minerale dismessa | Foto n° 4 |

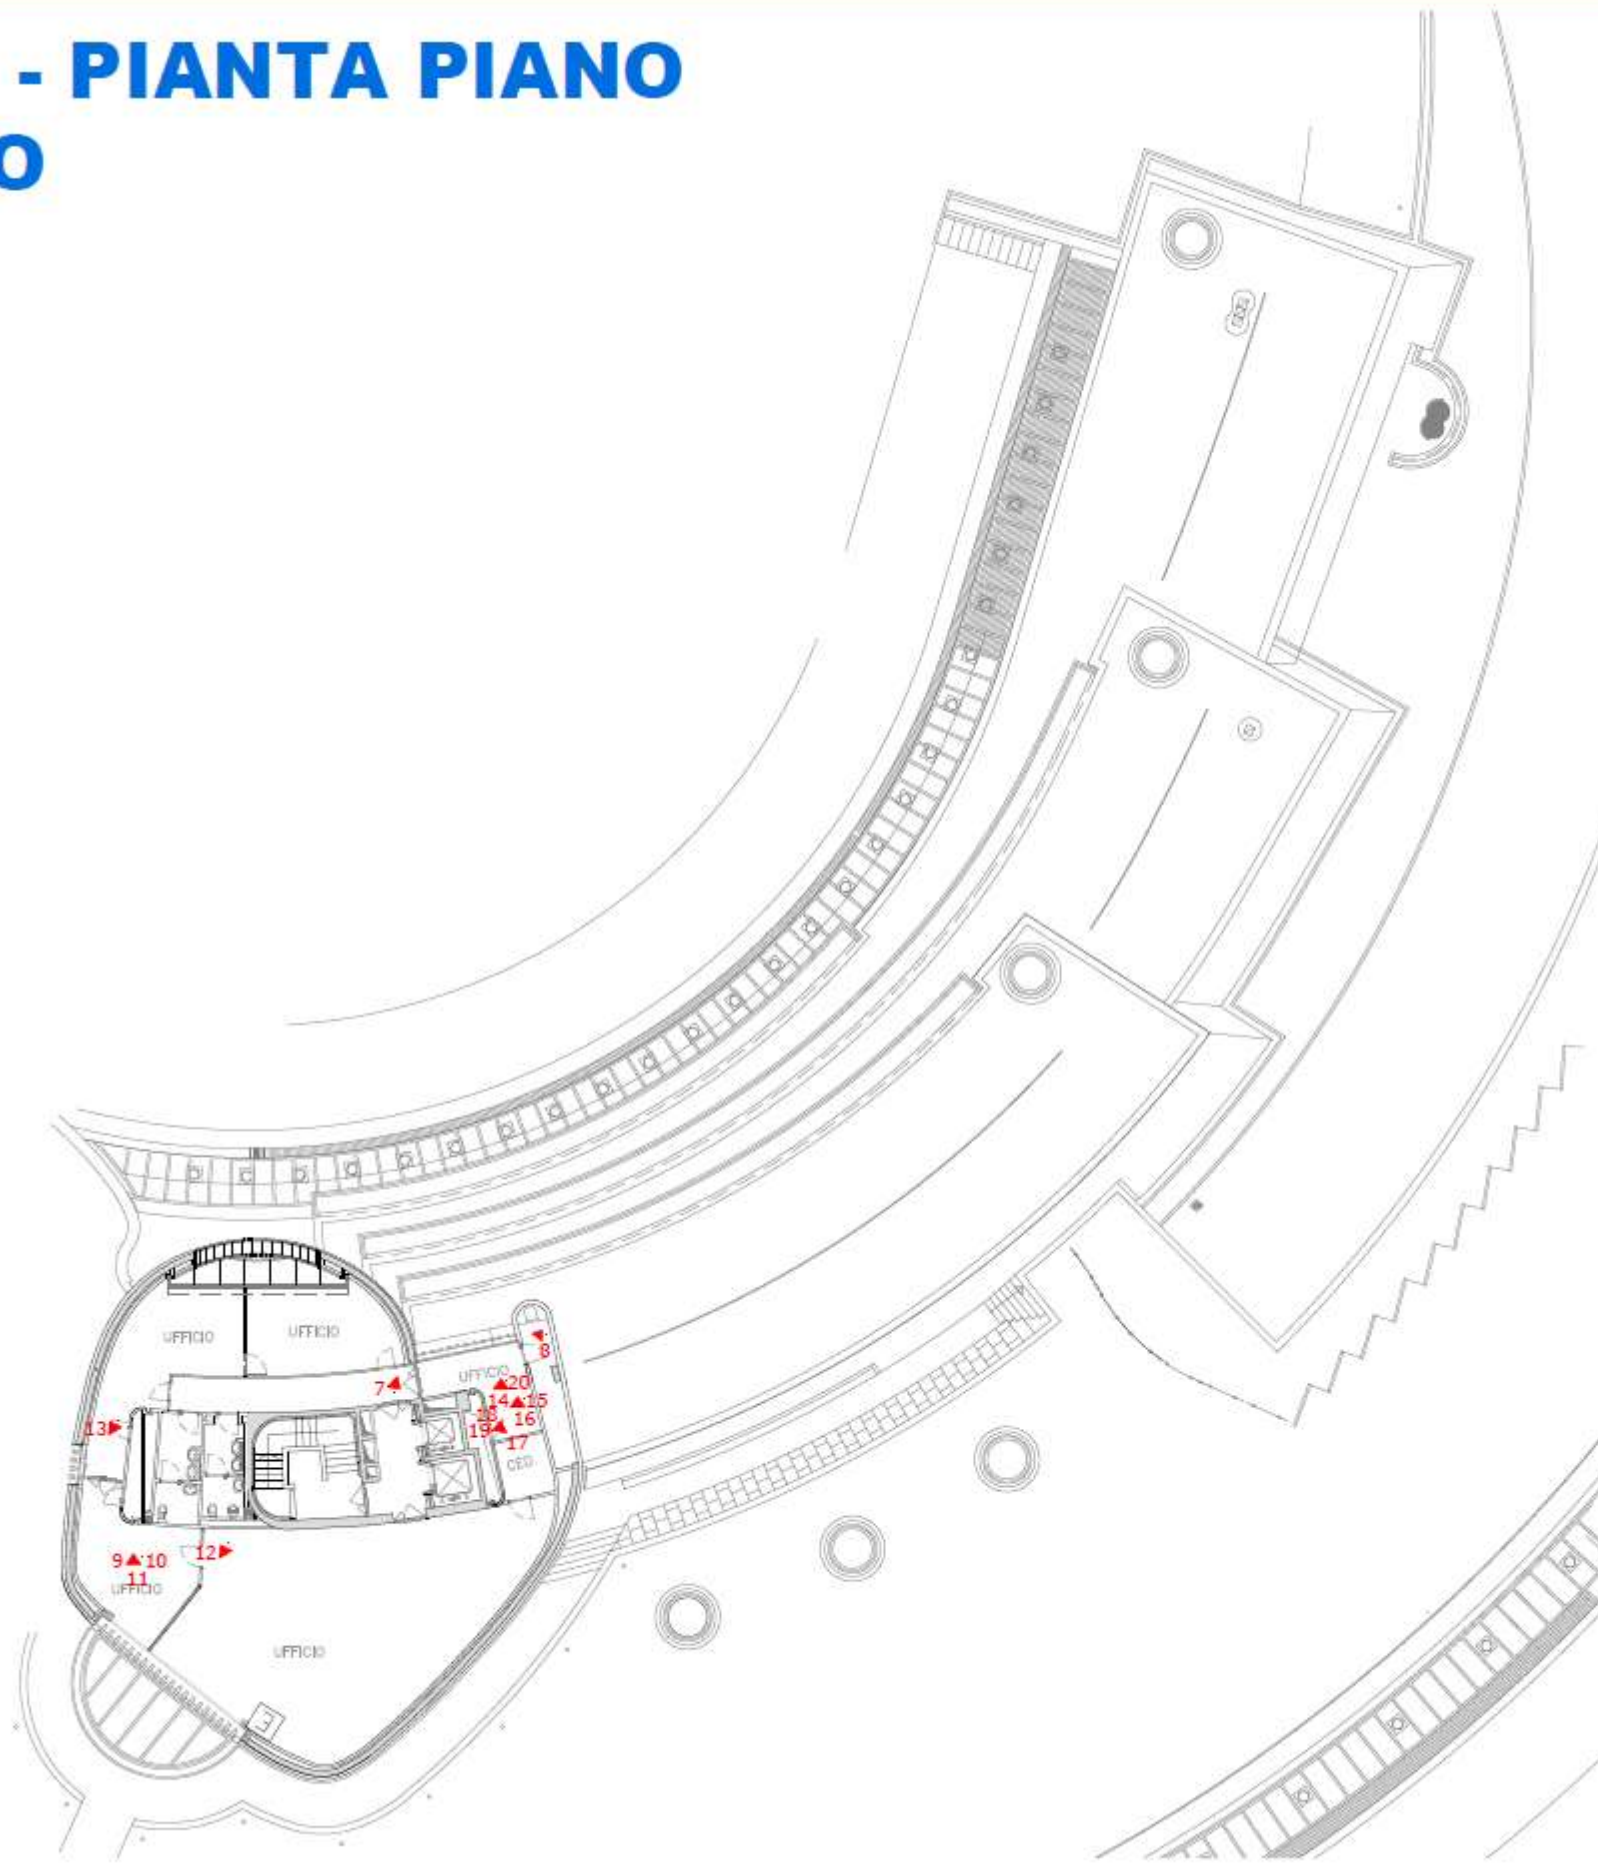
SUSA - PIANTA PIANO TERZO

All'interno dei cavedi sono presenti impianti elettrici, canali per la climatizzazione rivestiti in lana minerale contenuti in una pellicola di alluminio e condutture d'acqua rivestite con guaina spugnosa 'Armstrong'.

| • Materiale di rivestimento canale | Foto n° 9 – 13 |
| • Lana minerale in controsoffitto | Foto n° 10 |
| • Lana minerale rivestimento canale | Foto n° 17 |
| • Eventuale materiale contenuto all'interno del rivestimento non identificabile esteriormente | Foto n° 18 |
| • Quadrotta di pavimento galleggiante con finitura in pvc installato negli anni 90 | Foto n° 20 |
| • Quadrotta di pavimento galleggiante con finitura in pvc sostituita successivamente agli anni 90 | Foto n° 20 |

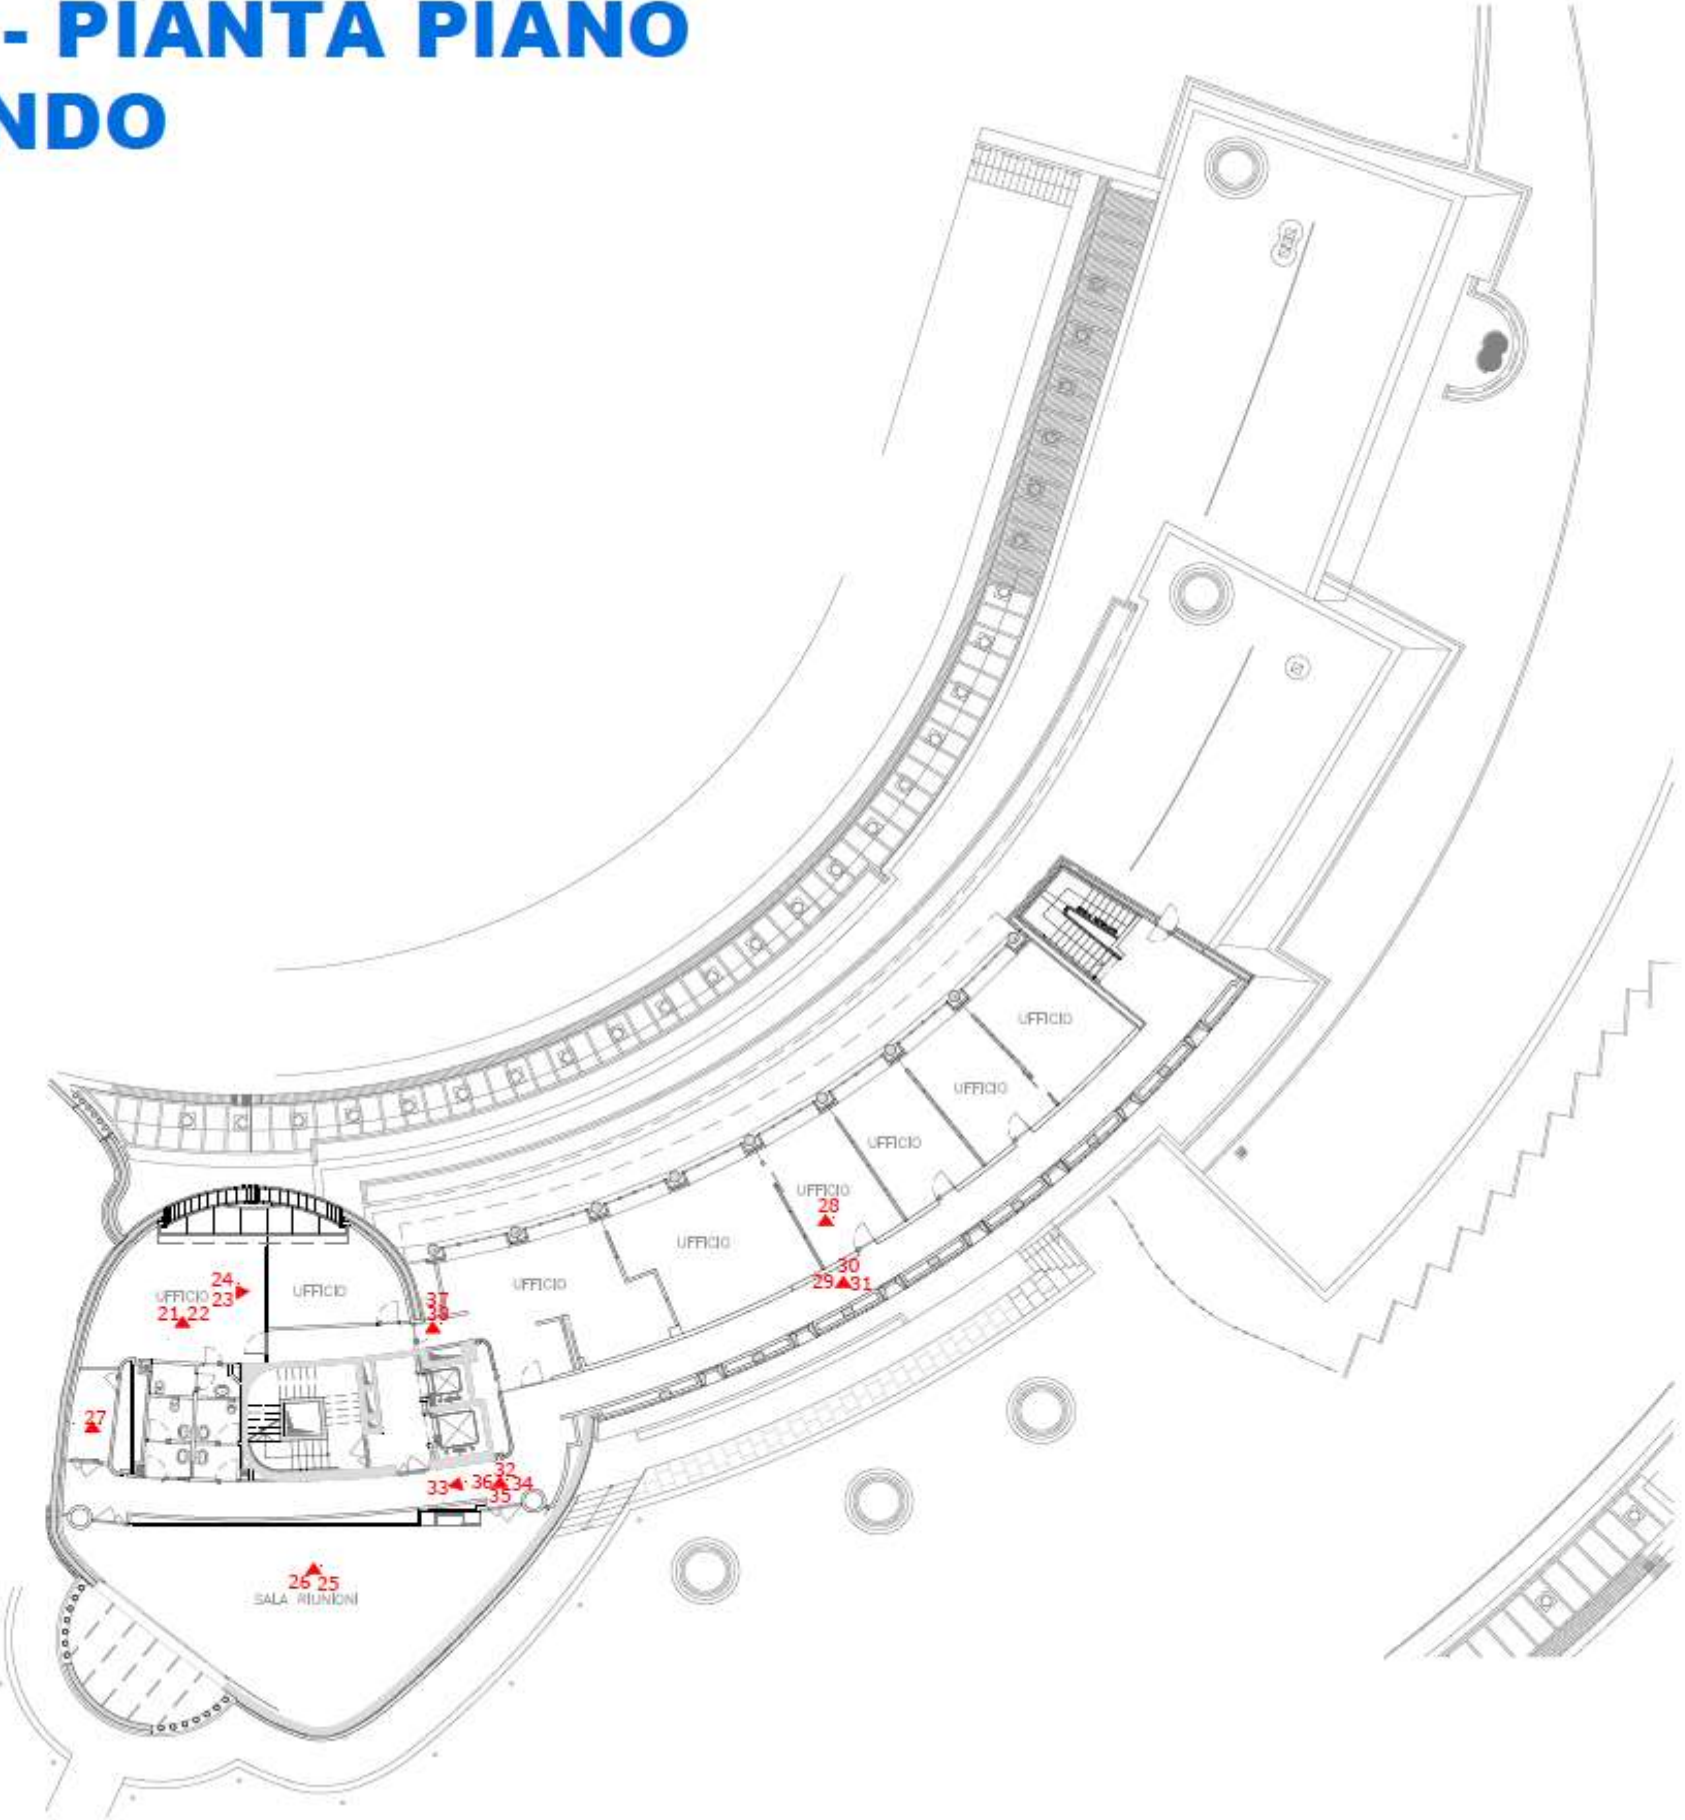
SUSA - PIANTA PIANO SECONDO

Nel vano superiore al controsoffitto nel corridoio antistante la sala riunioni, è presente un rivestimento a spruzzo granuloso sui canali di climatizzazione, non rilevato in altre ispezioni dei vani analoghi.

Nella sala riunioni e in un locale di servizio la pavimentazione vinilica risulta particolarmente deteriorata. Viene ora inserito l'elenco delle campionature da prelevare e sottoporre ad analisi, a seguire la planimetria del piano con l'individuazione dei punti di vista fotografici identificabili nell'allegato **1**, contenente tutte le fotografie scattate in loco.

| • Lana minerale rivestimento canale | Foto n° 31 |

installato negli anni 90 | Foto n° 33 |

| • Rivestimento a spruzzo sui canali | Foto n° 34-35-36 |

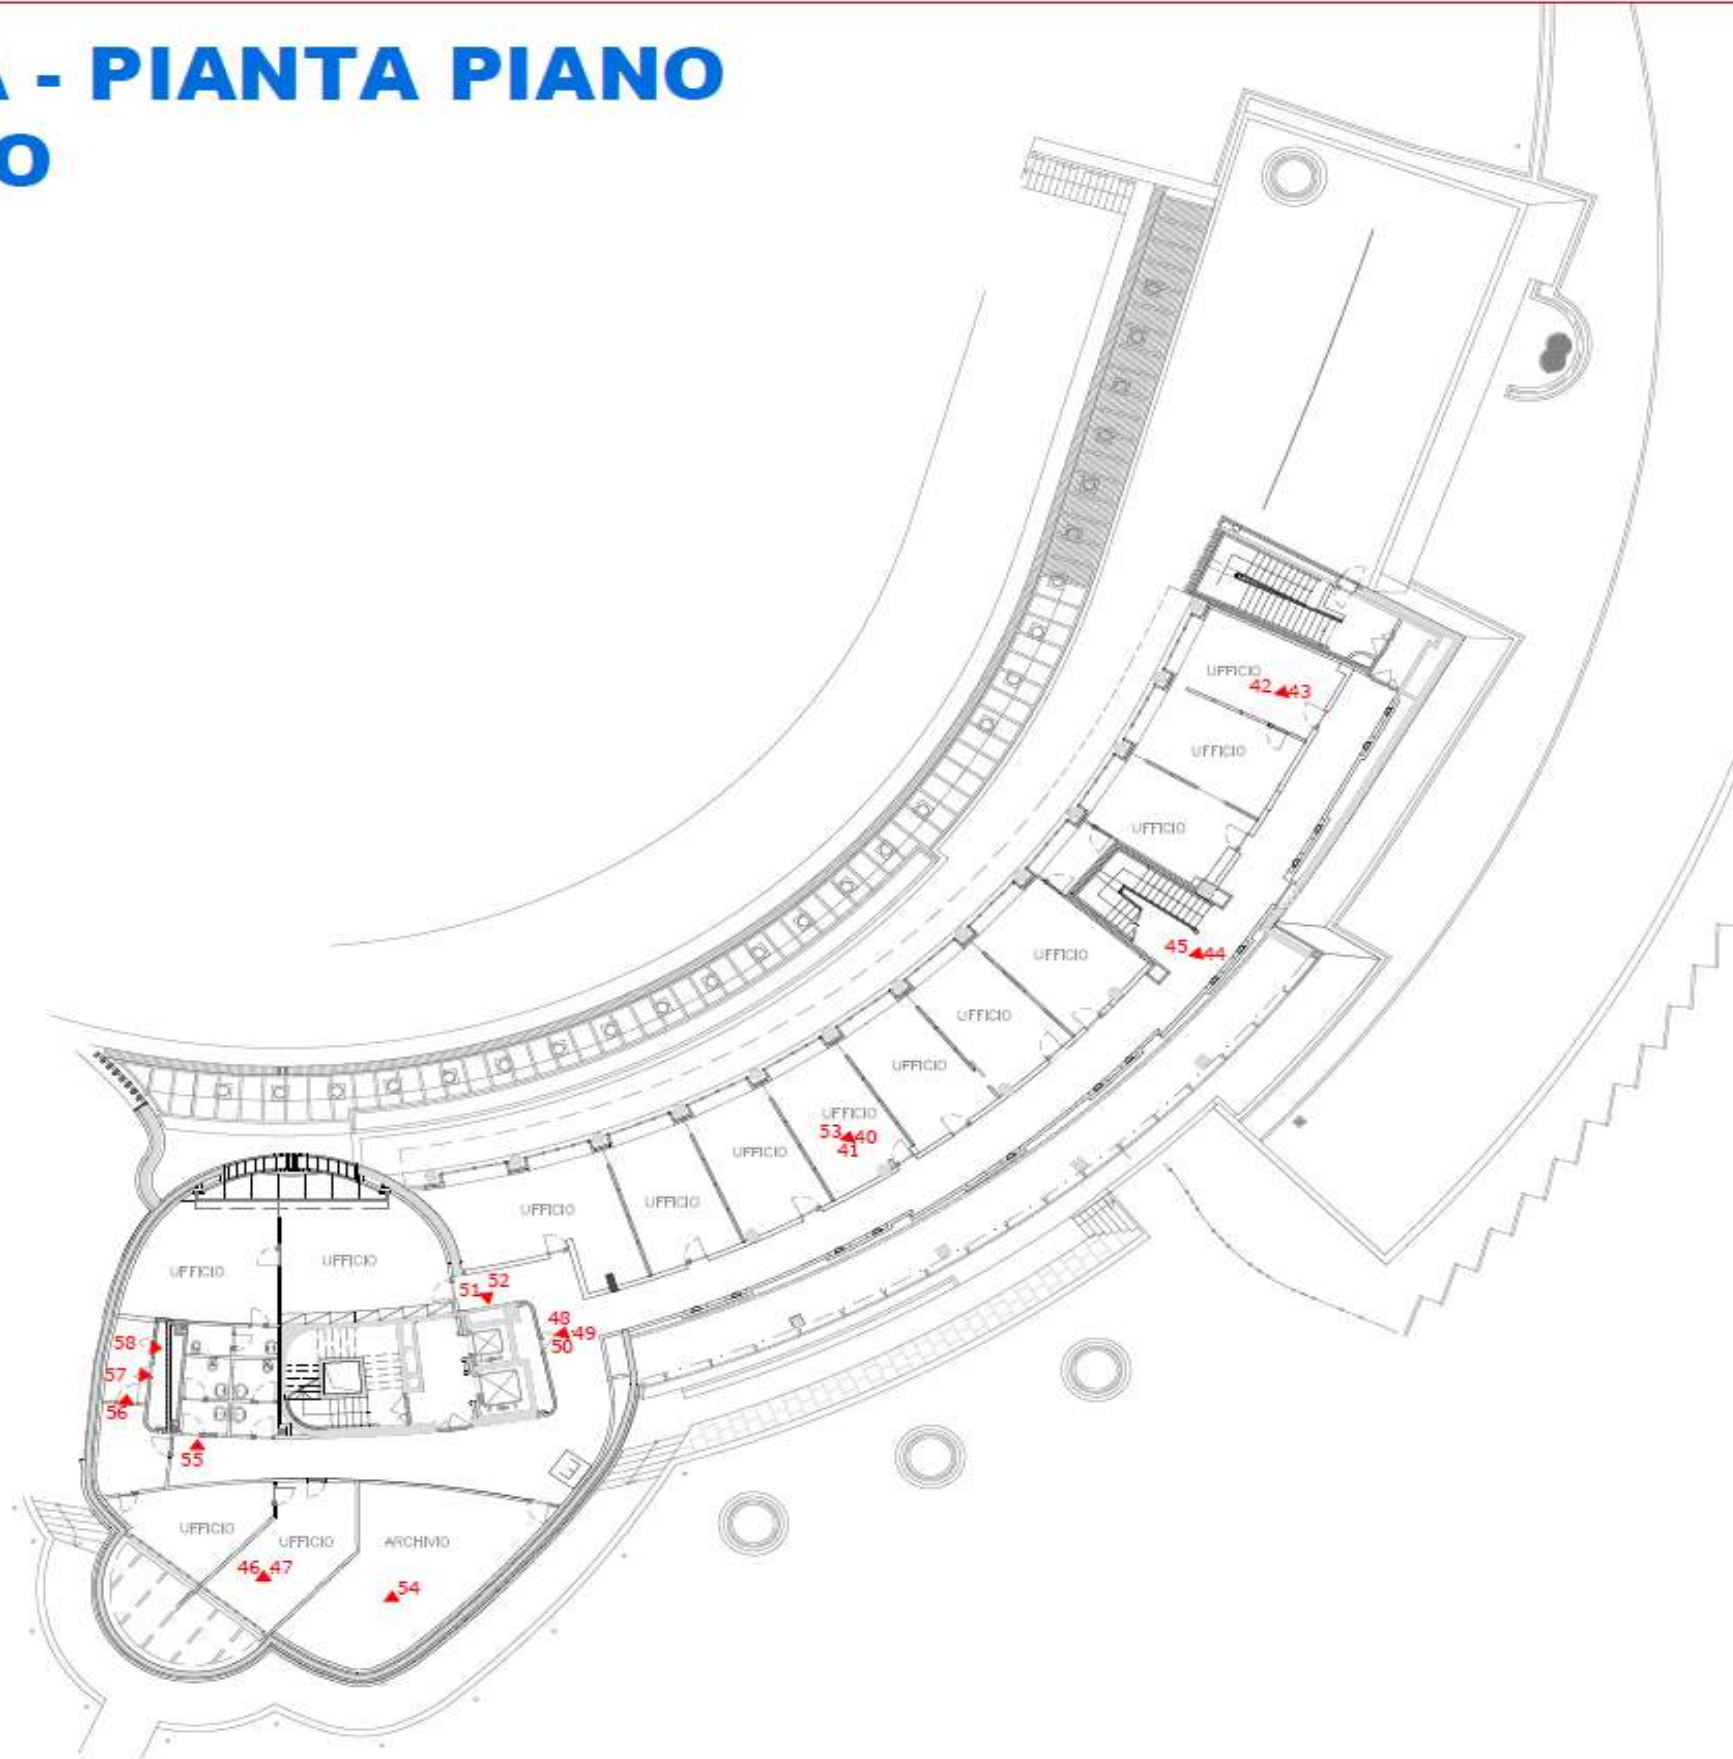
SUSA - PIANTA PIANO PRIMO

| • Quadrotta di controsoffitto in fibra | Foto n° 40 |
| • Rivestimento in lana minerale colonne montanti | Foto n° 48 |
| • Rivestimento in lana minerale canale aria | Foto n° 49 |

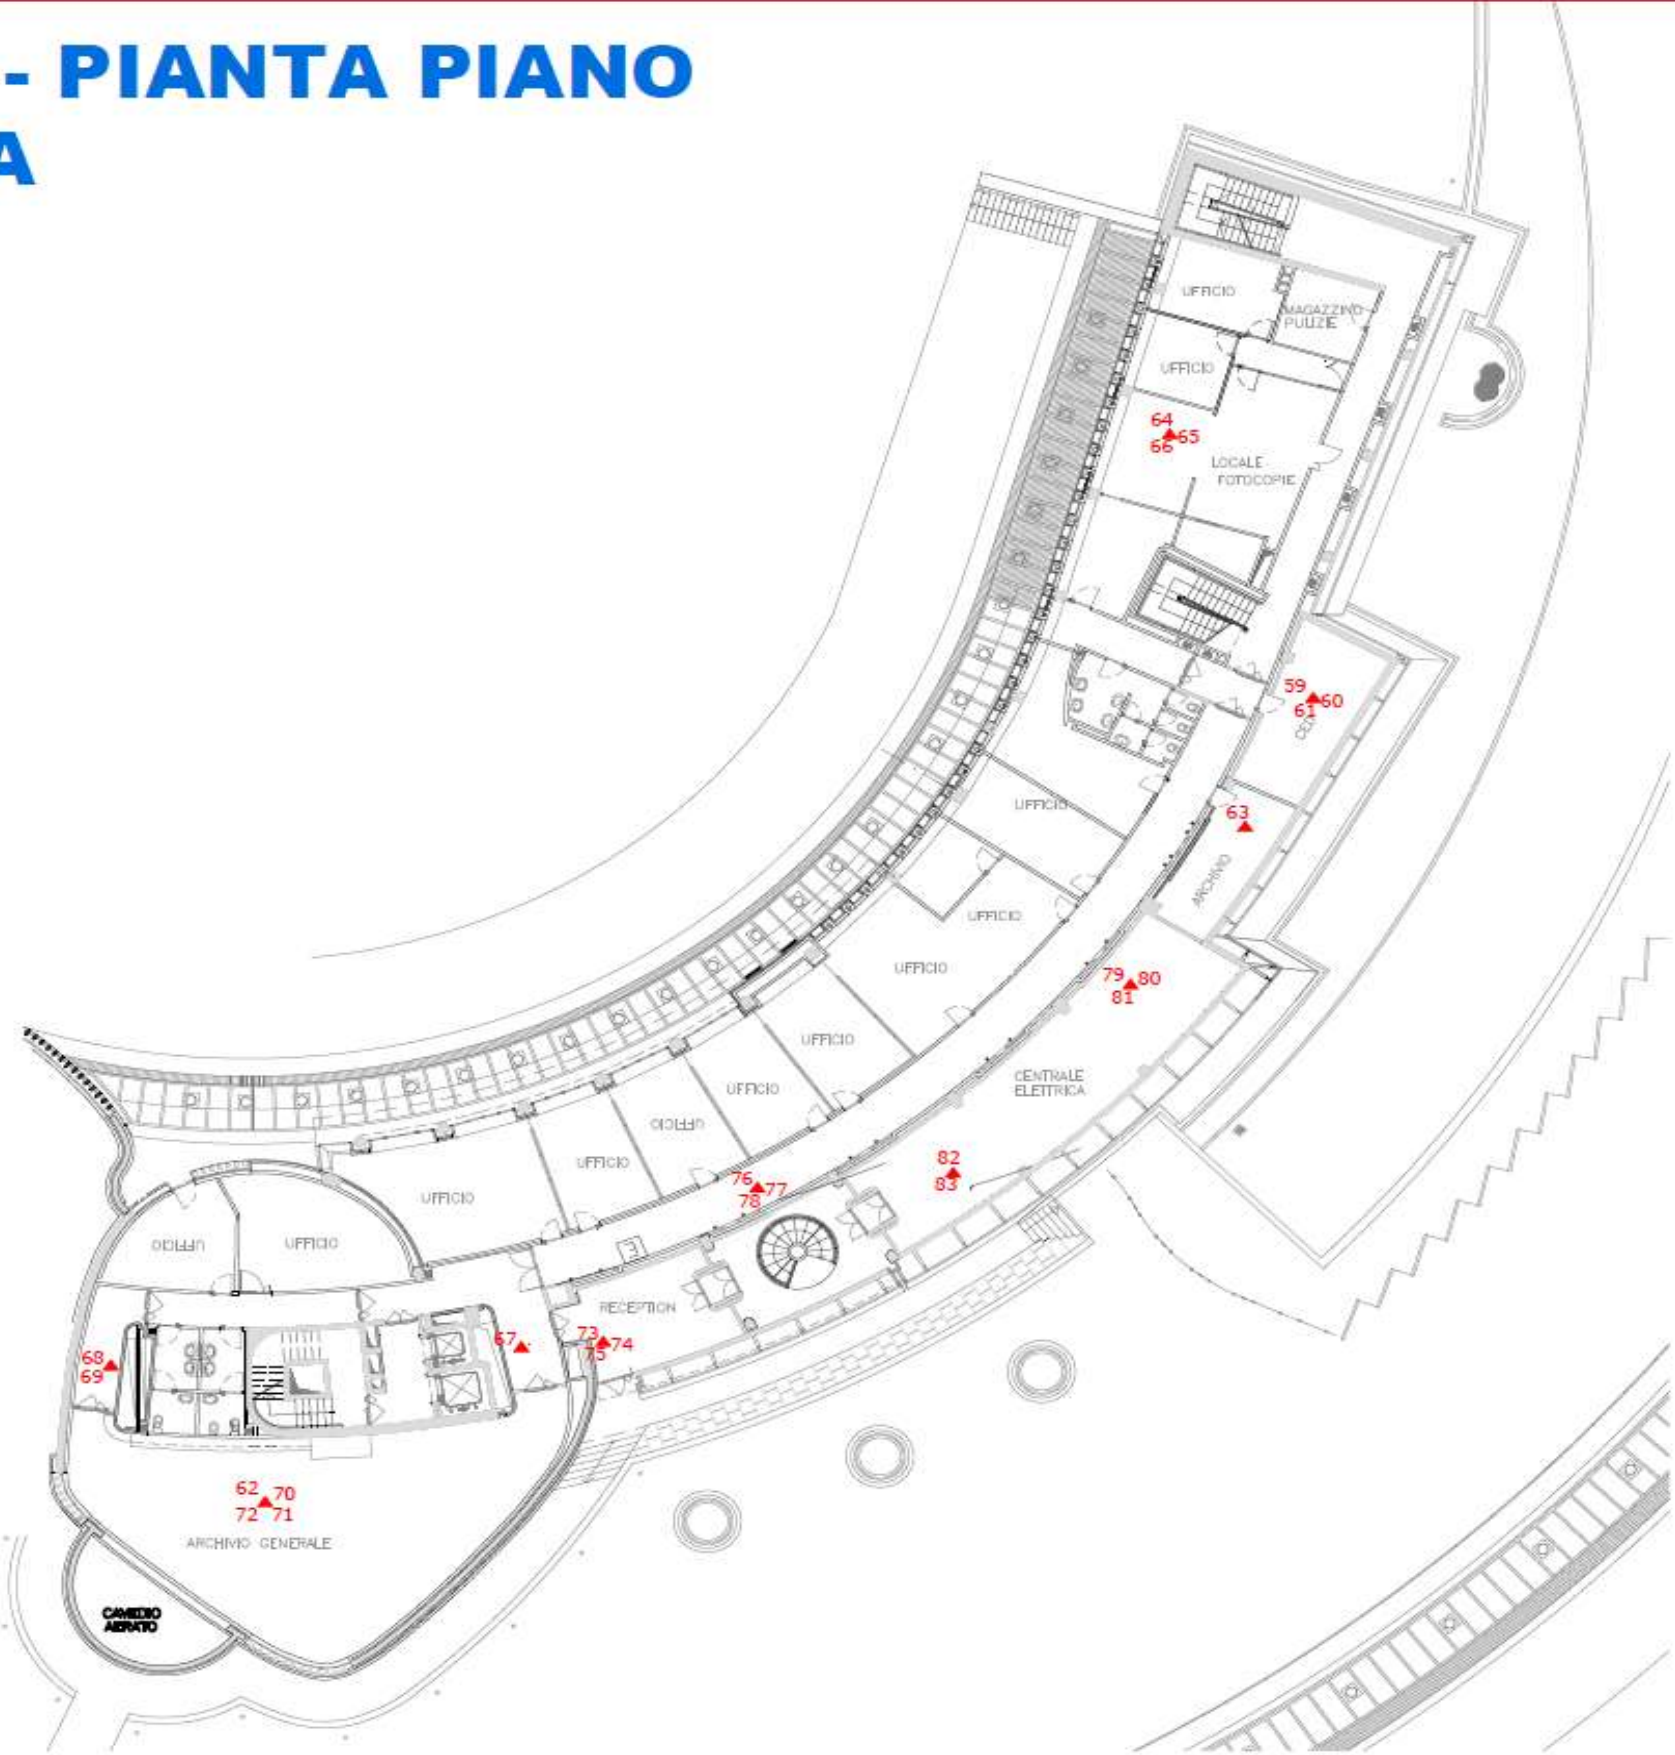
SUSA - PIANTA PIANO TERRA

| • Quadrotta di controsoffitto in fibra | Foto n° 59 |
| • Quadrotta di pavimento galleggiante con finitura in pvc | Foto n° 61 |
| • Quadrotta di controsoffitto in fibra | Foto n° 64 |
| • Lana minerale su bocca canali | Foto n° 83 |

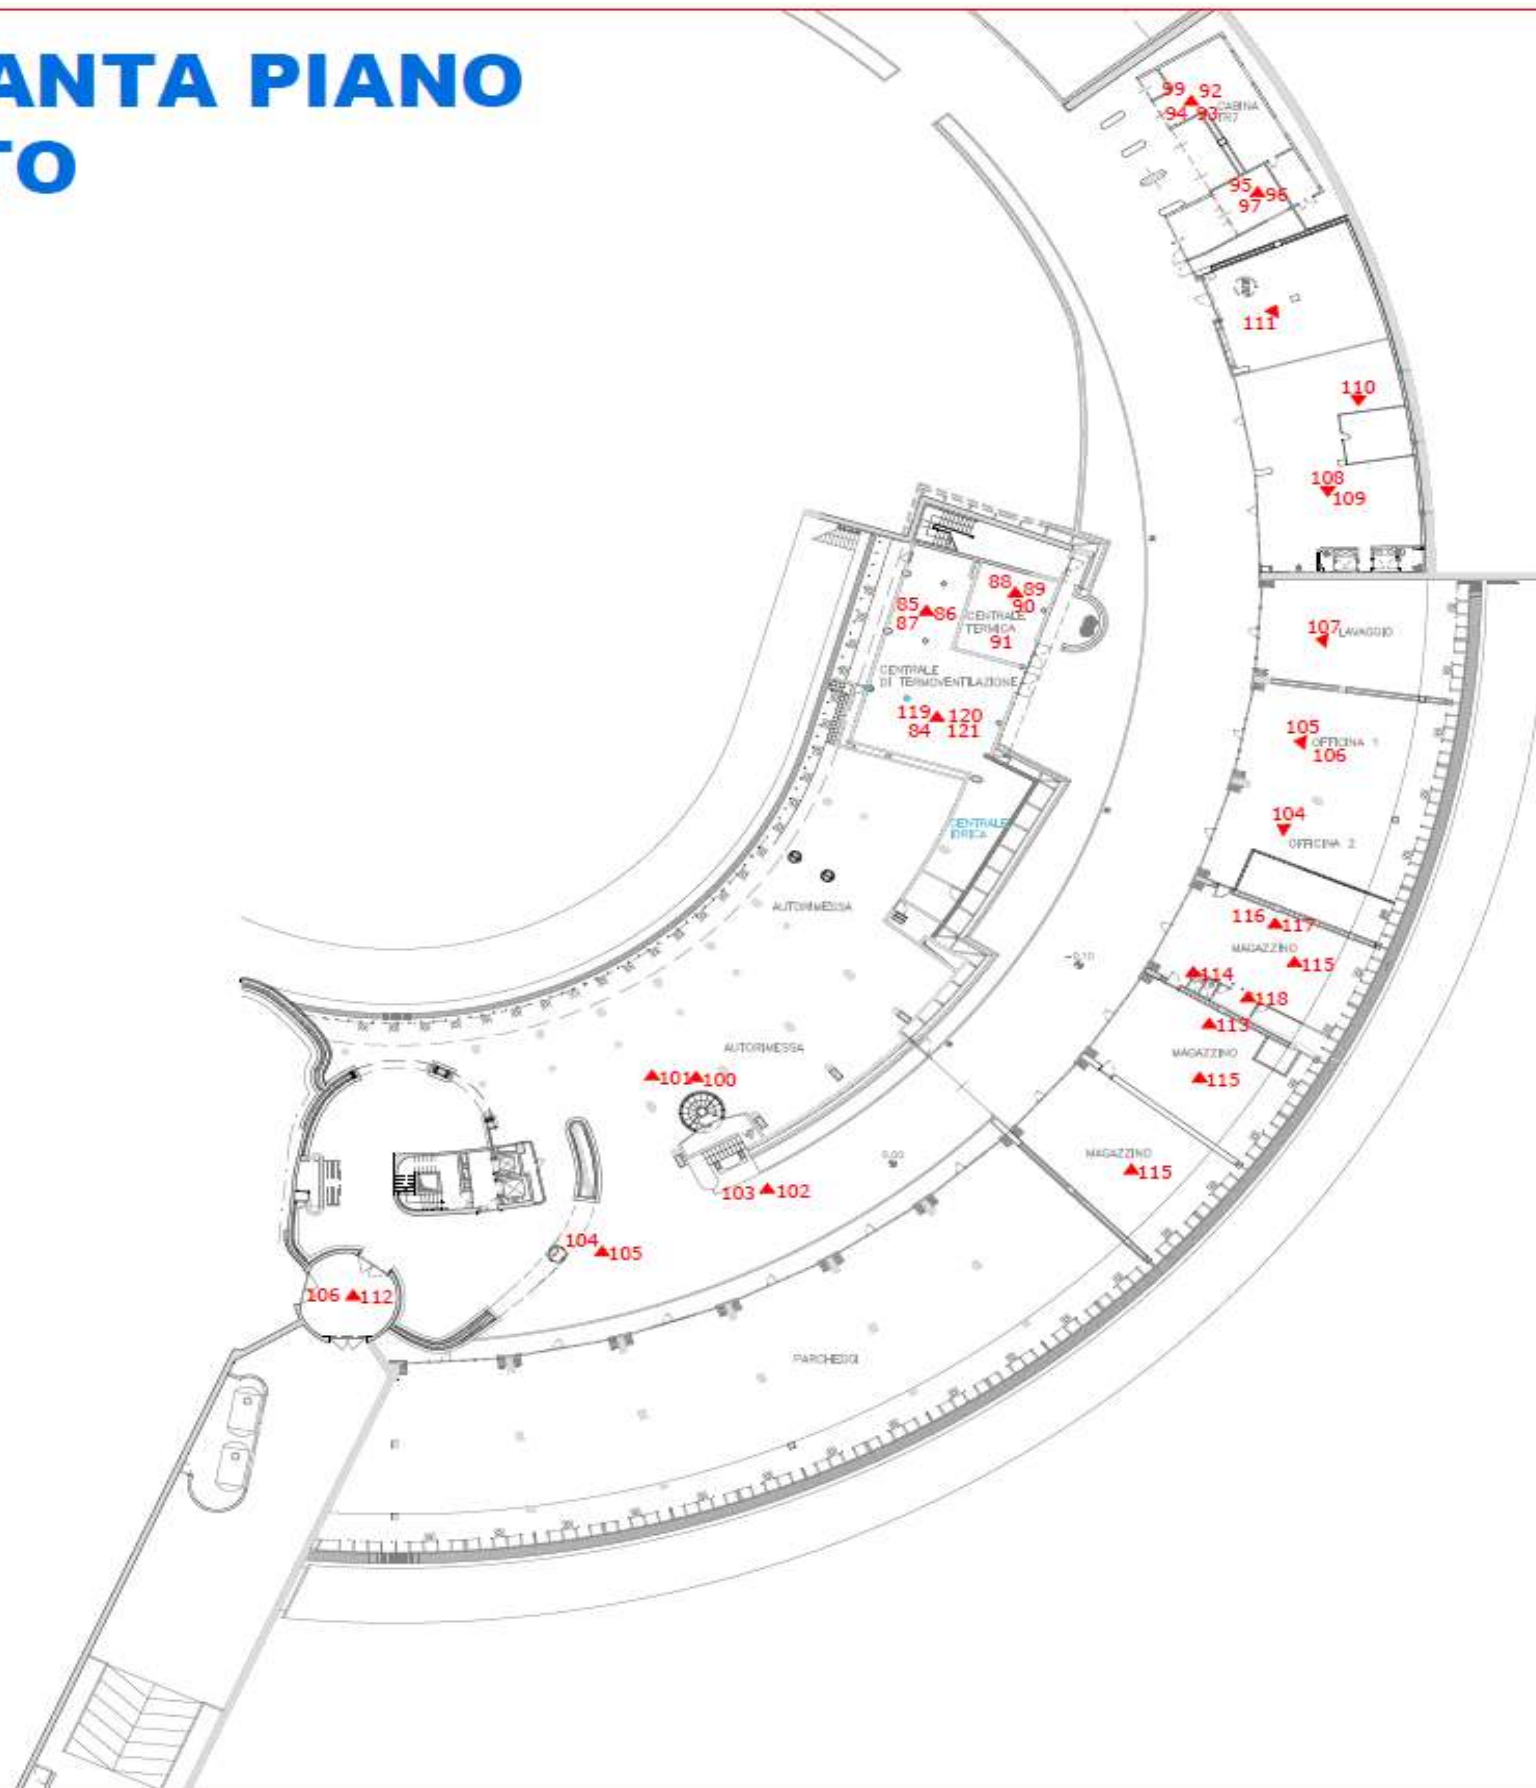
SUSA - PIANTA PIANO INTERRATO

I materiali predominanti si identificano in strutture in C.A. a vista, alcune campate controsoffittate ed alcuni tegoloni rivestiti con materiale granuloso a spruzzo. Per questioni di altezza l'interno delle controsoffittature verrà ispezionato durante la fase di prelievo delle campionature da sottoporre ad analisi.

| • Rivestimento in lana minerale su tubazione | Foto n° 86 |
| • Guarnizioni pompe di circolazione caldaia | Foto n° 91 |
| • Quadrotta di controsoffitto in fibra appoggiata su struttura | Foto n° 100 |
| • Quadrotta di controsoffitto in fibra appoggiata su struttura | Foto n° 101 |
| • Rivestimento in lana minerale canale aria | Foto n° 102-103 |
| • Rivestimento spruzzo tegoli in c.a. | Foto n° 104-105 |
| • Quadrotta di controsoffitto in fibra | Foto n° 116 |
| • Rivestimento non visibile delle condotte a soffitto | Foto n° 117 |

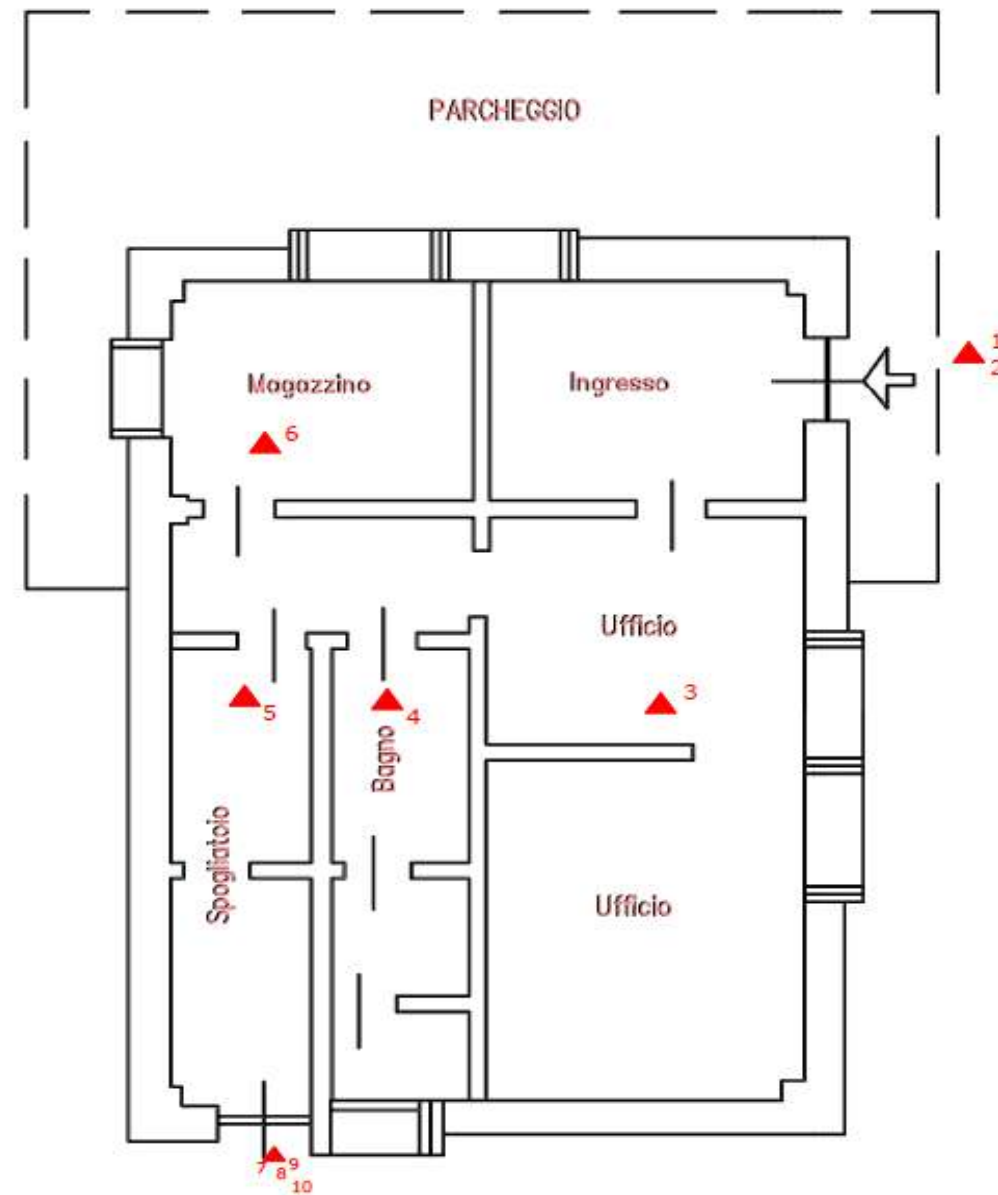
UFFICI AGENTI TRAFFICO PIANTA PIANO TERRA

Al contrario nel locale ubicato sul retro, ex centrale termica in disuso, le tubazioni a vista risultano rivestite con svariati substrati di aspetto datato ed in cattive condizioni di manutenzione.

- Tutte le stratigrafie dei materiali di rivestimento dei tubi ex-centrale termica (n° 5 prelievi)

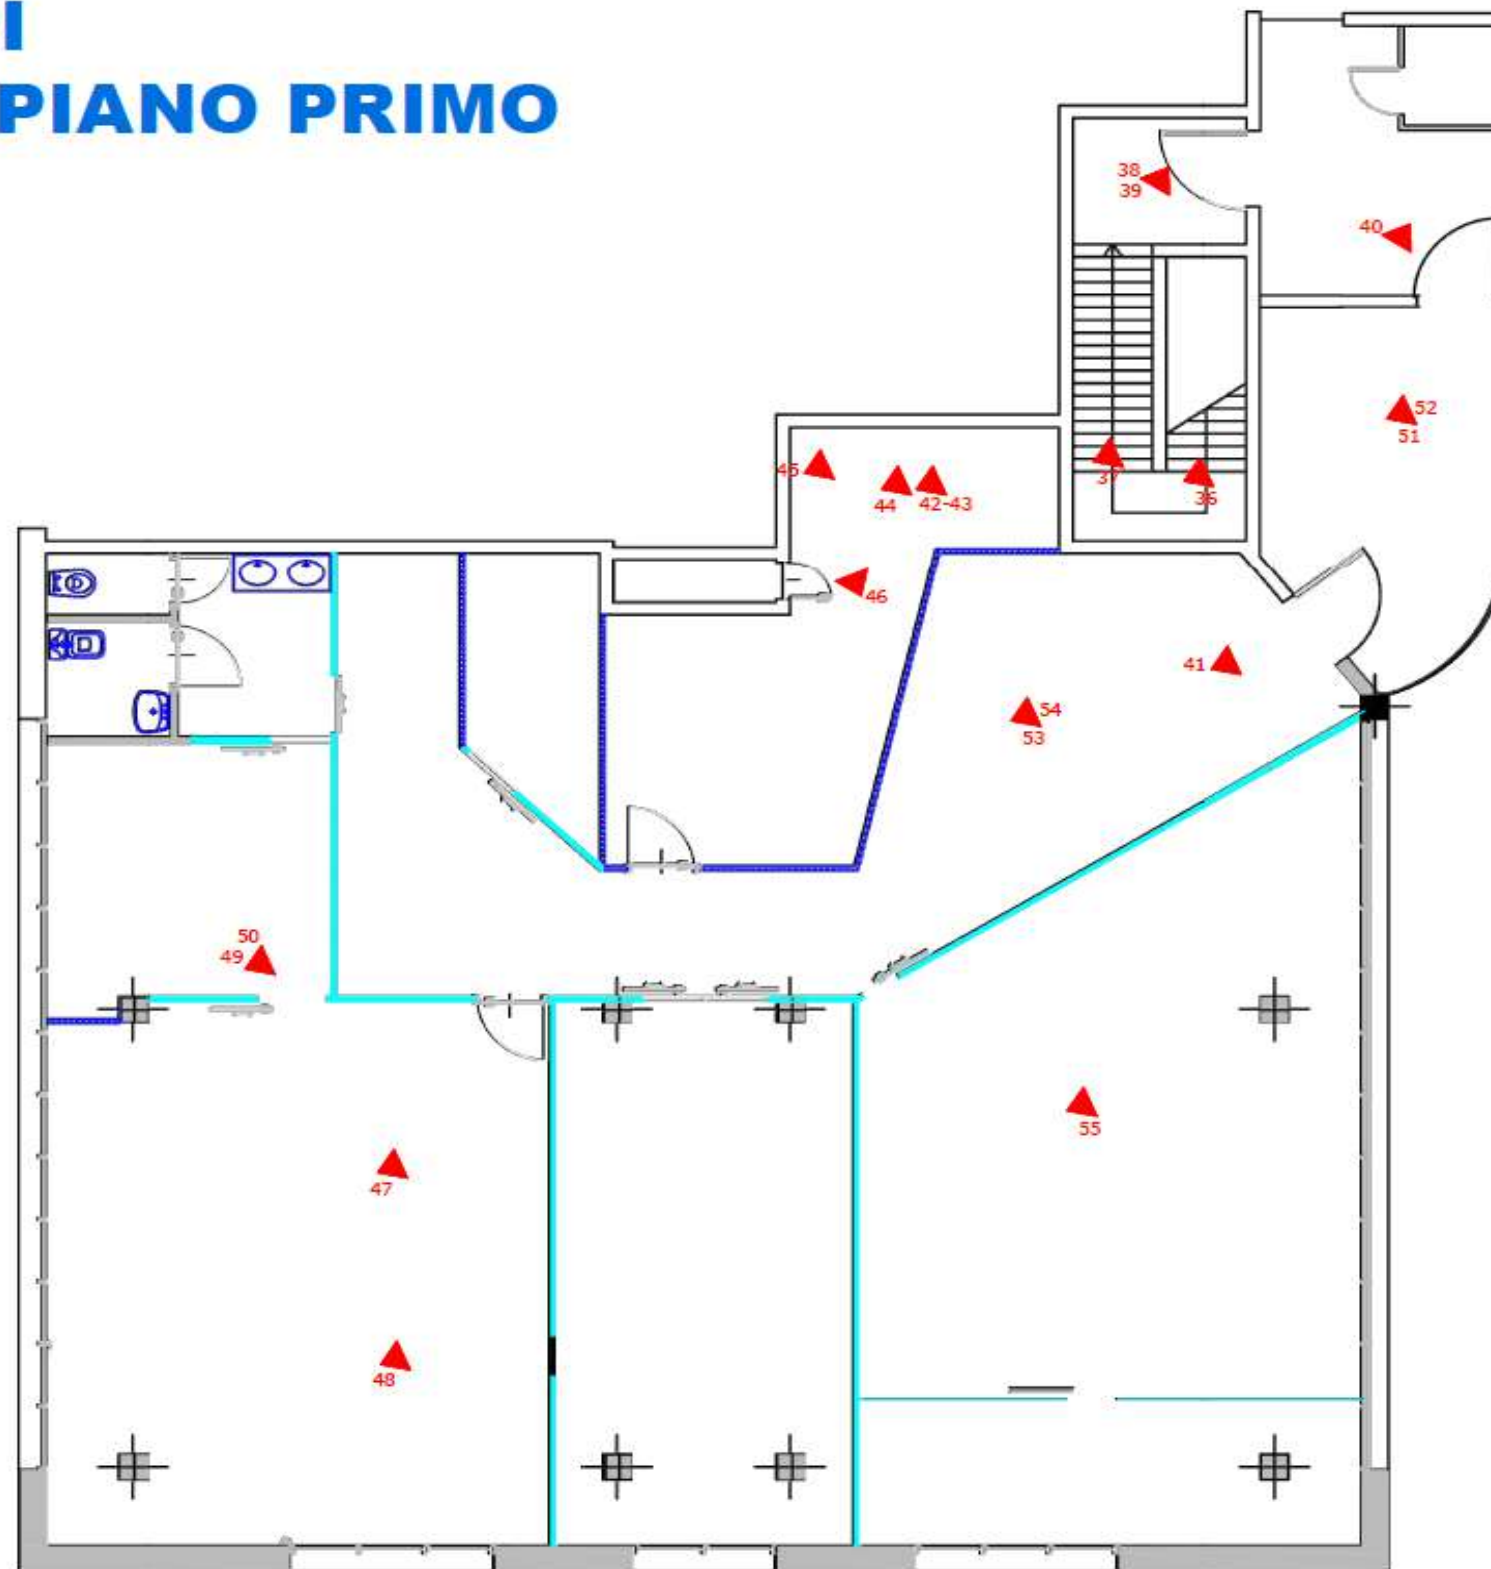
CONSEPI PIANTA PIANO PRIMO

| • Quadrotta controsoffitto in fibra | Foto n° 36 |
| • Quadrotta pavimento con finitura in pvc | Foto n° 39 |
| • Quadrotta controsoffitto in fibra | Foto n° 40 |
| • Feltro superiore della quadrotta controsoffitto metallico | Foto n° 43 |
| • Quadrotta controsoffitto in fibra | Foto n° 52 |
