SITAF S.p.A.

INDIVIDUAZIONE NEGLI AMBIENTI DI LAVORO DI EVENTUALE
PRESENZA DI AMIANTO

RELAZIONE GENERALE E PLANIMETRIE

OGGETTO: A32 TORINO – BARDONECCHIA – Individuazione negli ambienti di lavoro di eventuale presenza di amianto

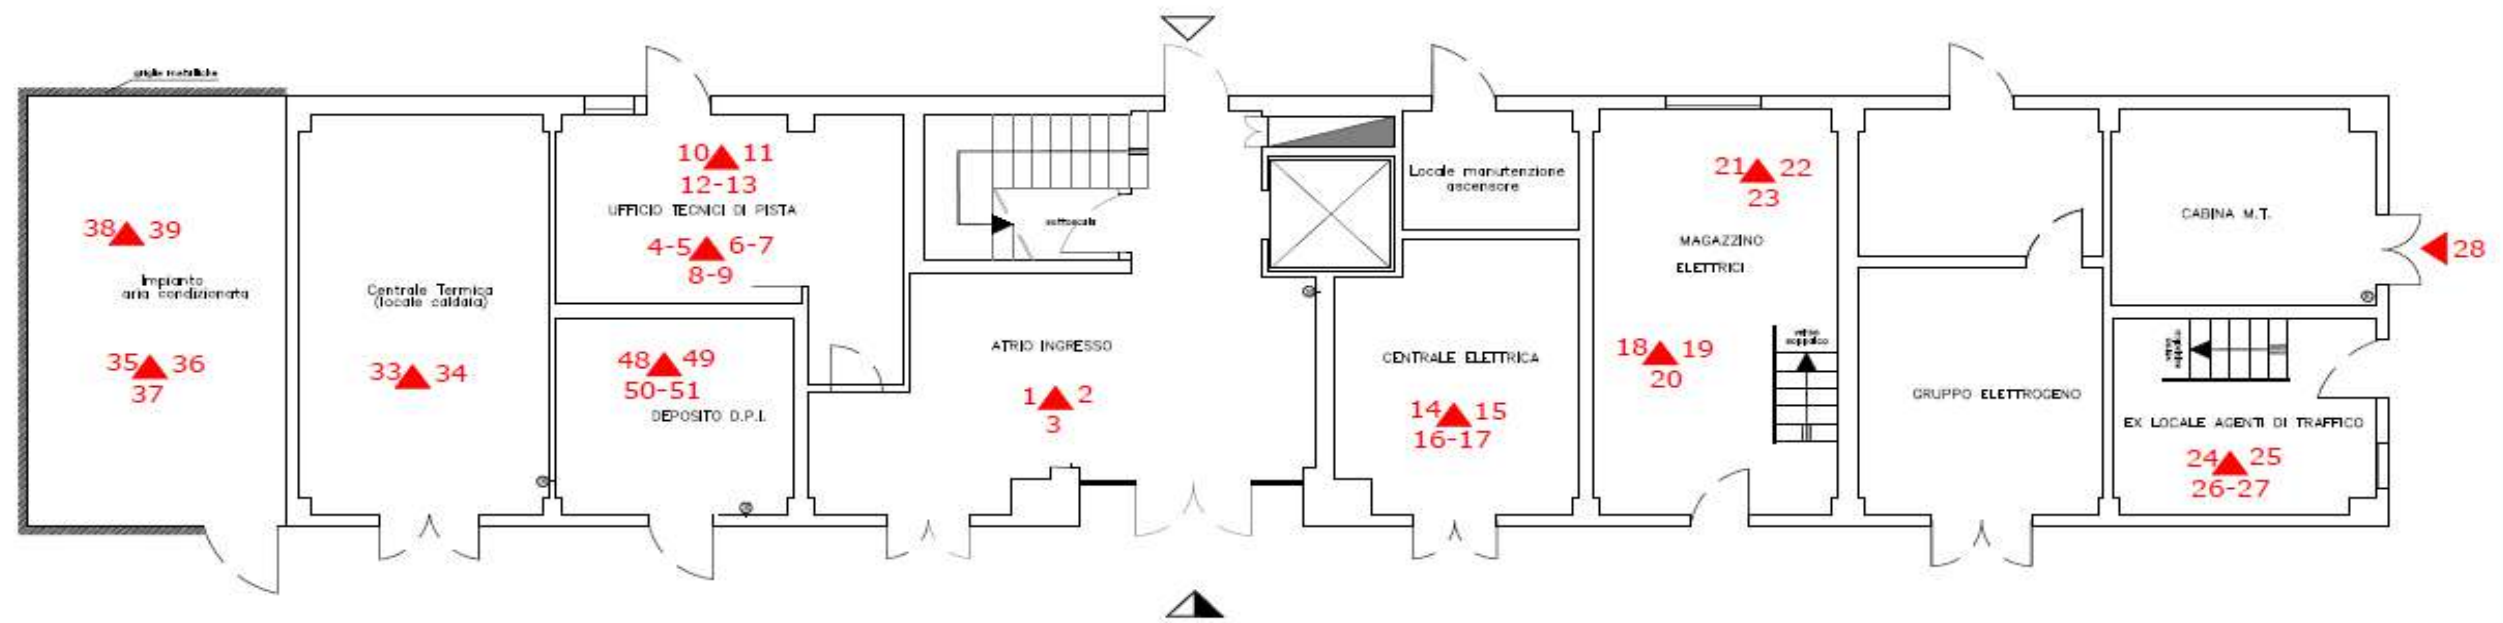
BARRIERA DI AVIGLIANA PIANTA PIANO TERRENO

| • Quadrotta controsoffitto in lana minerale | Foto n° 4-8-9 |
| • Rivestimenti canali circolari | Foto n° 6-7 |
| • Quadrotte pavimento con finitura in pvc | Foto n° 20-21 |
| • Pavimento linoleum | Foto n° 22 |
| • Gomma a bolli | Foto n° 22 |
| • Gomma a bolli | Foto n° 26 |
| • Quadrotta controsoffitto in fibra | Foto n° 33 |
| • Rivestimento canale in lana minerale | Foto n° 36 |
| • Rivestimento spugnoso canale aria | Foto n° 37 |
| • Quadrotta in fibra controsoffitto | Foto n° 43 |
| • Quadrotta in fibra controsoffitto | Foto n° 48-50 |
| • Linoleum pianerottolo scala | Foto n° 52 |

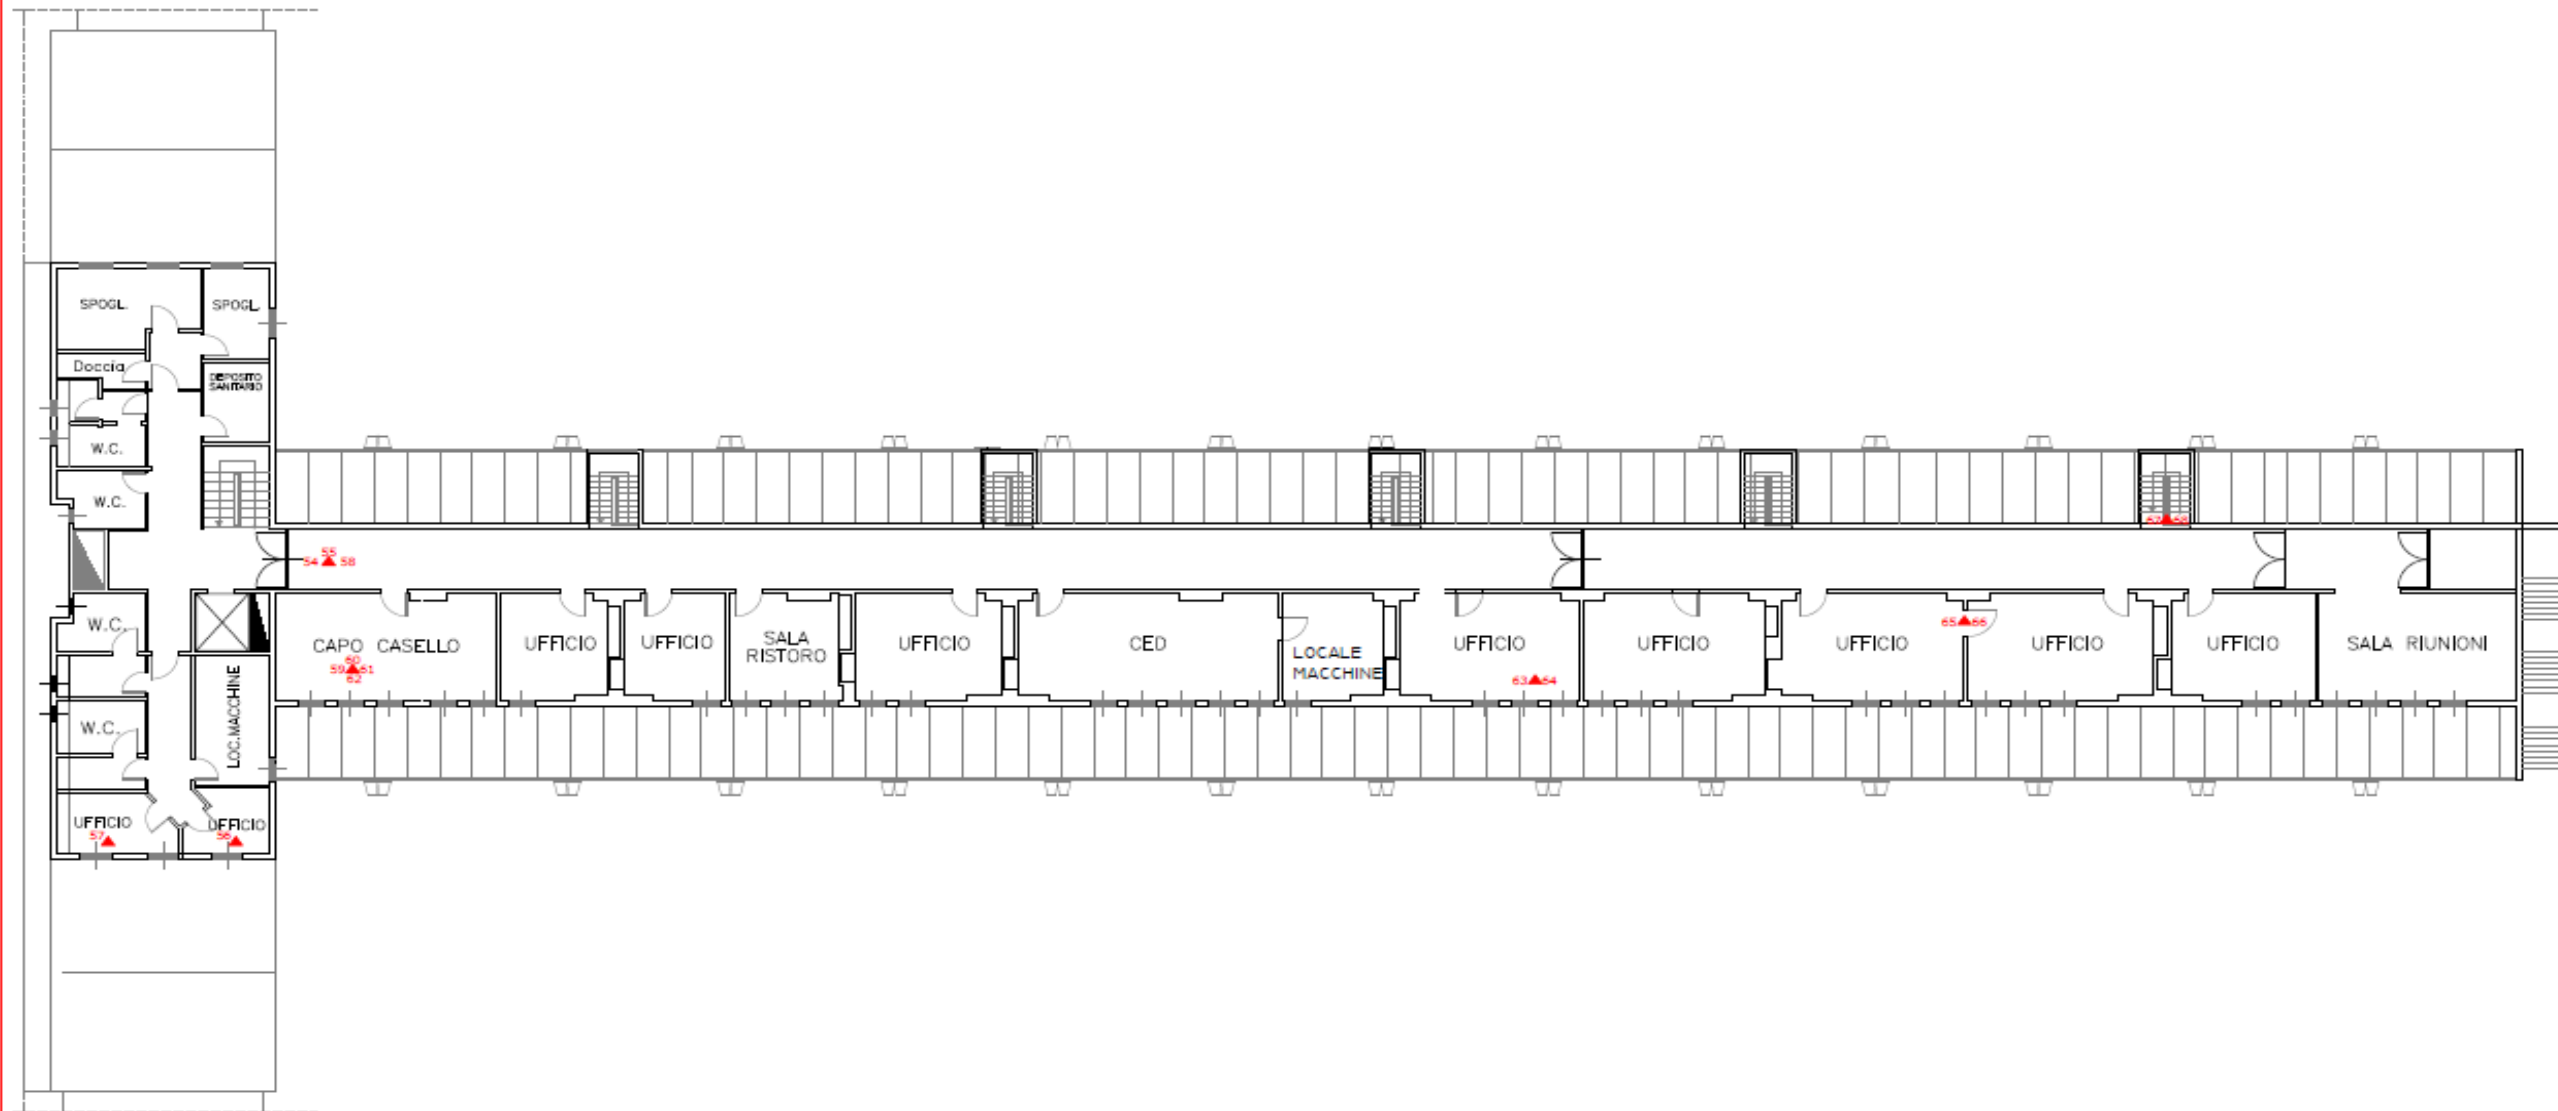
BARRIERA DI AVIGLIANA PIANTA PIANO PRIMO

| • Rivestimenti canale in lana minerale | Foto n° 54 |
| • Quadrotta in fibra controsoffitto | Foto n° 55 |
| • Pavimento linoleum pavimento ufficio | Foto n° 56 |
| • Quadrotta in lana minerale controsoffitto | Foto n° 58 |
| • Pavimento linoleum pavimento corridoio | Foto n° 58 |
| • Quadrotta in fibra controsoffitto | Foto n° 59 |

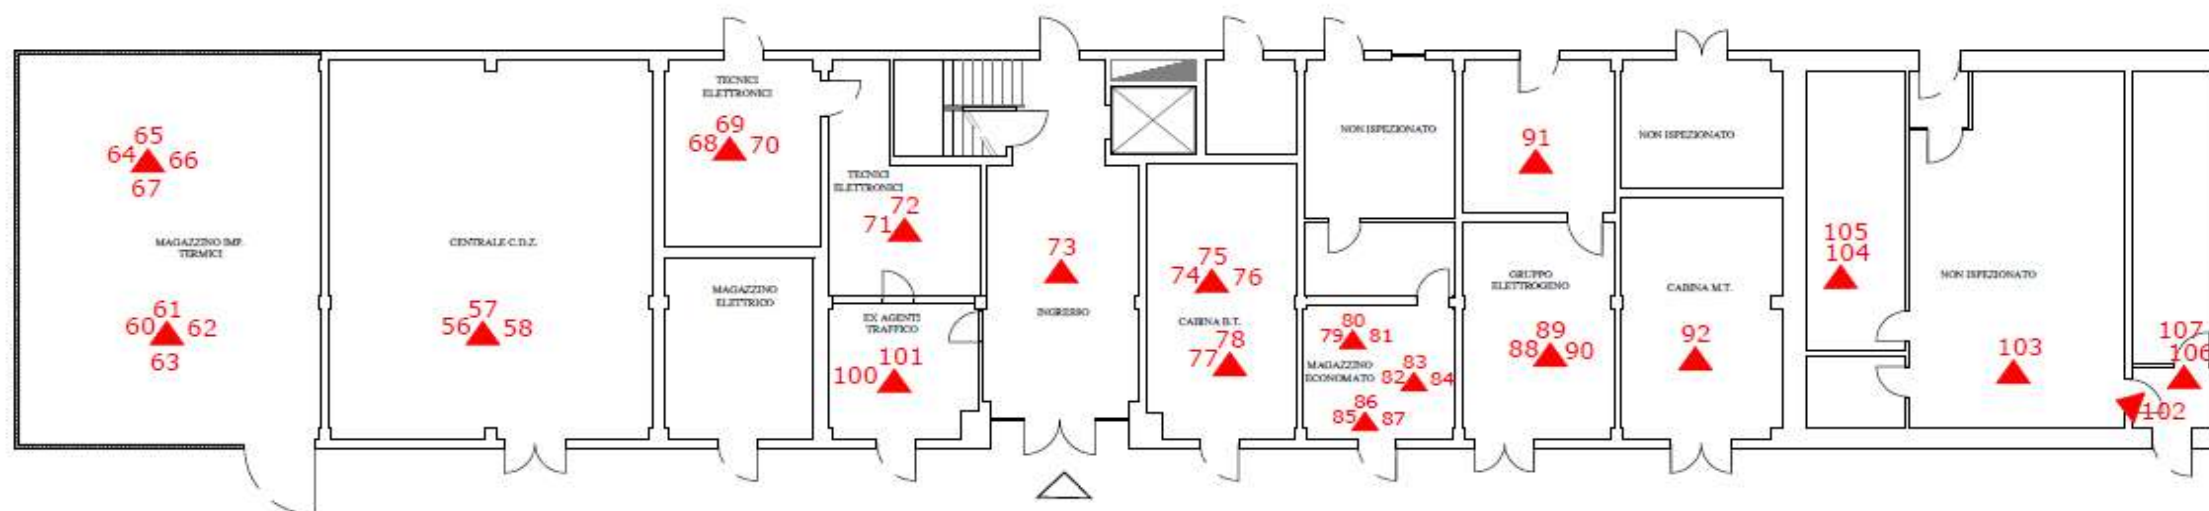
BARRIERA SALBERTRAND PIANTA PIANO TERRENO

| • Rivestimento spugnoso su canale aria | Foto n° 56 |
| • Quadrotta in fibra controsoffitto | Foto n° 61 |
| • Quadrotta in lana minerale controsoffitto | Foto n° 70/72 |
| • Quadrotta in fibra controsoffitto | Foto n° 76 |
| • Quadrotta pavimento in pvc | Foto n° 77 |
| • Quadrotta pavimento in pvc | Foto n° 81 |
| • Quadrotta in lana minerale controsoffitto | Foto n° 83/85 |

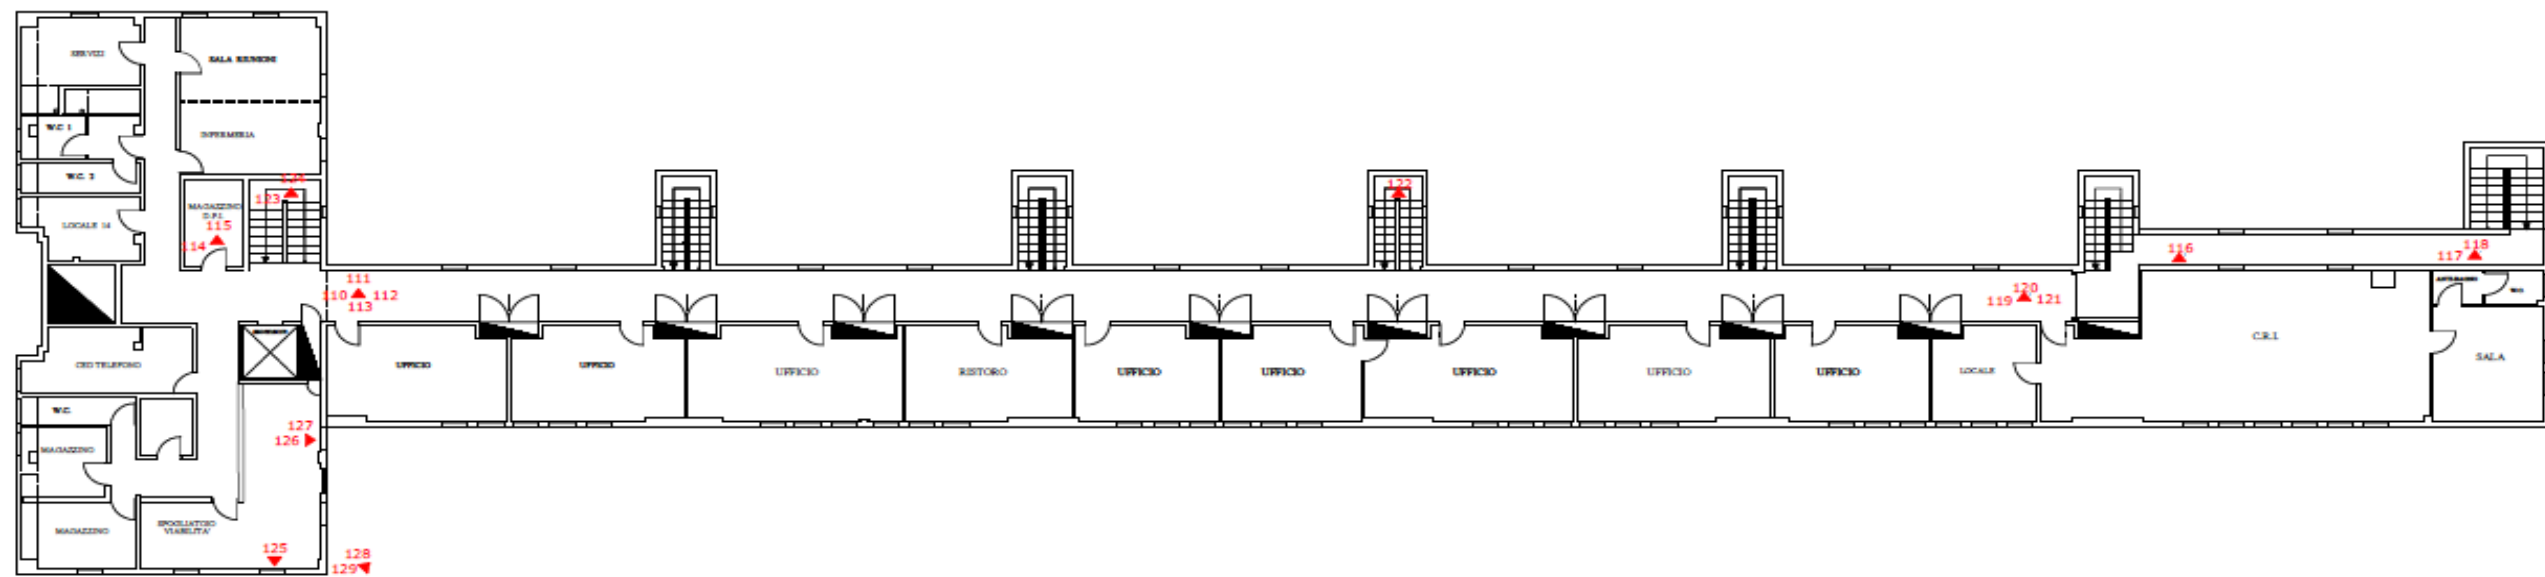
PIANTA PIANO PRIMO

| • Lana minerale rivestimento canali | Foto n° 111/112 |
| • Pavimento linoleum | Foto n° 113 |
| • Quadrotta in fibra controsoffitto | Foto n° 114 |
| • Quadrotta in fibra controsoffitto | Foto n° 116 |
| • Linoleum su massetto e su pavimento galleggiante (n° 2 prelievi) | Foto n° 119 |
| • Quadrotta in lana minerale controsoffitto | Foto n° 121 |
| • Pavimento in P.V.C. pianerottolo scala | Foto n° 123/124 |
