SITAF S.p.A.

INDIVIDUAZIONE NEGLI AMBIENTI DI LAVORO DI EVENTUALE
PRESENZA DI AMIANTO

RELAZIONE GENERALE E PLANIMETRIE

OGGETTO: A32 TORINO – BARDONECCHIA – Individuazione negli ambienti di lavoro di eventuale presenza di amianto

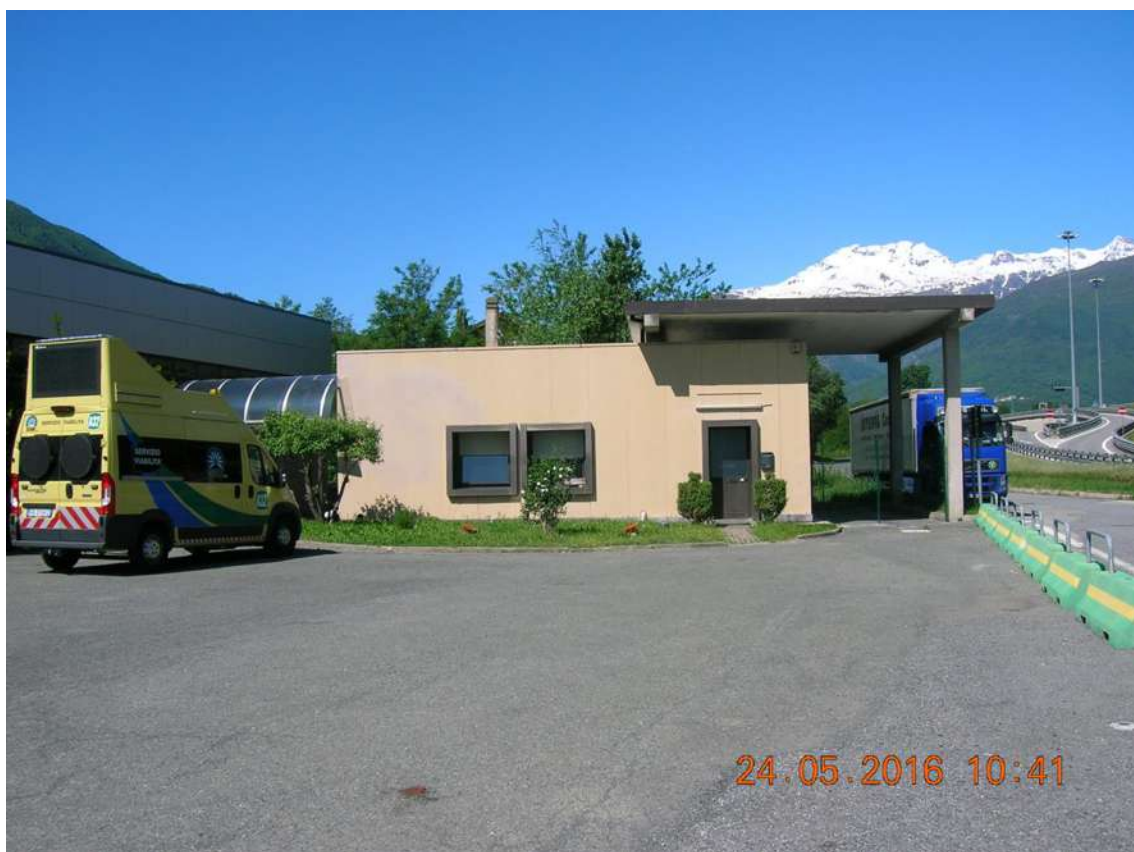
CAP. 3.2 EDIFICIO AGENTI DI CONTROLLO TRAFFICO

L'edificio si presenta ad un piano fuori terra realizzato con struttura muraria.

Le pareti divisorie, presenti, a vetri normali con sottostanti pannellature cieche, dato il loro modesto spessore, e la mancanza assoluta di abbattimento acustico anche a porte chiuse, fanno presumere che all'interno delle specchiature cieche non siano stati inseriti materassini fonoassorbenti.

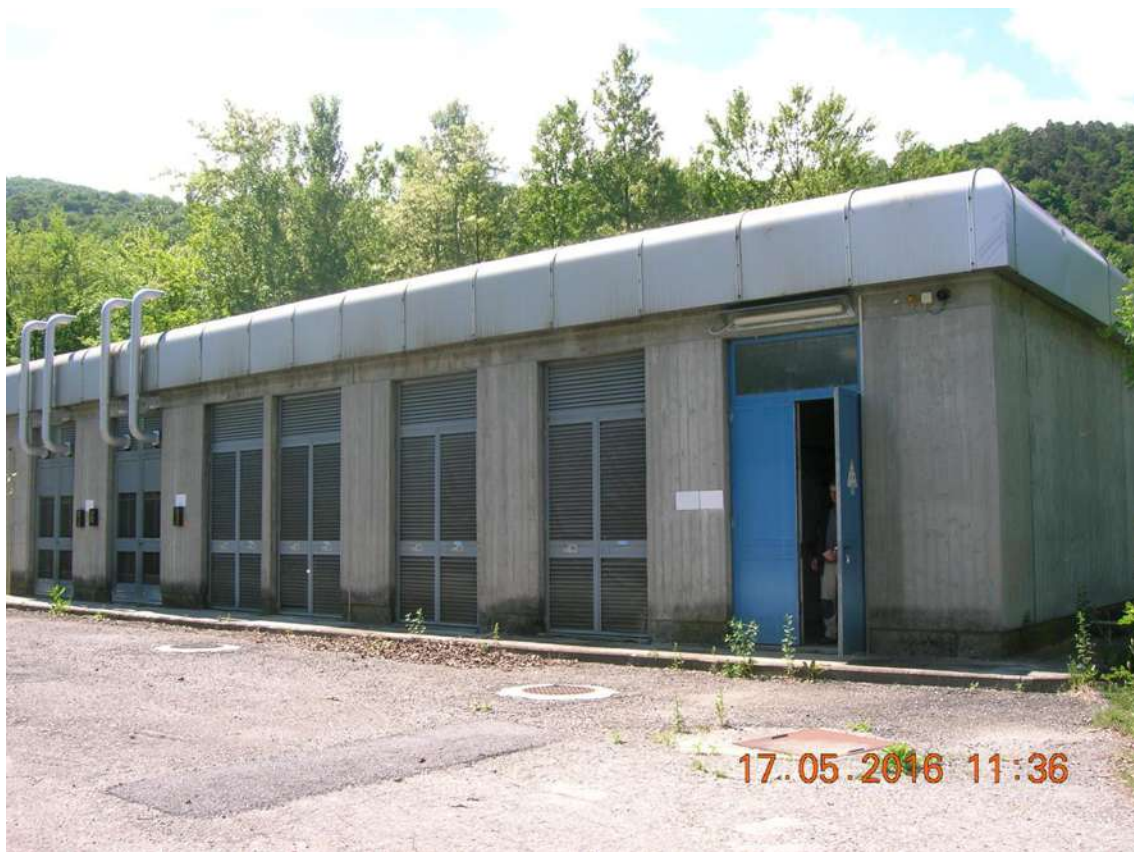
CAP. 3.6 CABINE ELETTRICHE AUTOSTRADALI

L'ispezione è stata effettuata nella cabina elettrica di Prapontin. Non si sono riscontrati a vista materiali che possano dar adito a dubbi sulla presenza di amianto, pertanto su indicazione della stessa SITAF essendo le altre tutte uguali od analoghe, non si ritiene necessario di dar corso ad ulteriori sopralluoghi.

Si allega comunque alla presente relazione l'elenco delle cabine fornito da Sitaf. Si sottolinea che in sede di indagine conoscitiva su interventi effettuati su cabine di alta e media tensione nello smontaggio dei trasformatori sono emerse all'interno degli stessi componentistiche contenenti fibre di amianto. Pertanto nel caso di interventi nelle cabine si dovrà tenere conto di tale aspetto.
